**MANEJO DE INESTABILIDAD DE TALUDES EN LA VÍA QUE COMUNICA LAS POBLACIONES DE SAMORÉ (NORTE DE SANTANDER) Y CUBARÁ (BOYACÁ); SECTOR VIAL QUE CORRESPONDE AL EJE DE COMUNICACIÓN CÚCUTA-ARAUCA, COLOMBIA**

ROMEL GALLARDO AMAYA<sup>1</sup>, JOSÉ ALBERTO CÓRDOBA ARIAS<sup>2</sup>

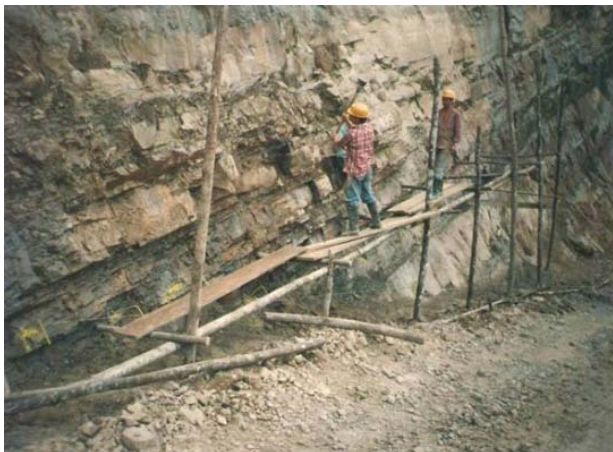
Figura 5. Litología talud Padilla

La zona donde se localiza la Loma de Padilla pertenece al período Terciario Formación Guayabo, y corresponde a la leyenda geológica Ngc, de acuerdo con la plancha 5-07 (Gómez *et al.* 2007), como se ve en la Figura 3, que se caracteriza por la alternancia de capas de rocas sedimentarias de arenisca cuarzosa de grano fino, lodolitas, capas delgadas de carbón impuro y arcillolitas en un estado de meteorización avanzado con un buzamiento de 35° contrario a la pendiente del talud y un rumbo N21°E.

En la Figura 4 se puede apreciar la estratigrafía en forma general. En la Figura 5 se aprecian los dife-

rentes estratos que componen la litología del talud Padilla.

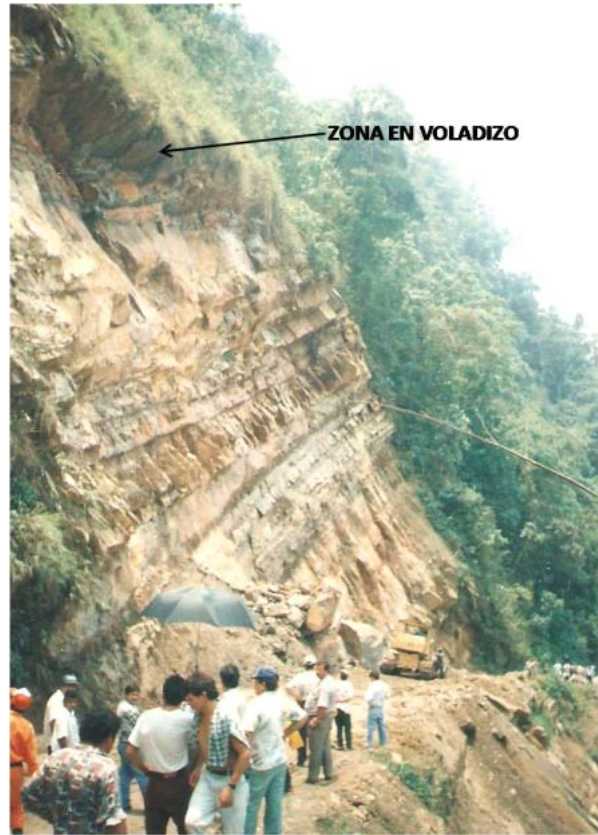
Figura 6. Voladizos en el talud Padilla

El talud Padilla tiene alturas que varían entre los 47 m y los 95 m. Posee una zona inestable con una altura media de 63 m, y una inclinación casi vertical, en la que se presentaban porciones del talud en voladizo (aleros o negativos) como se observa en la Figura 6.

La carretera donde se encuentra el talud se construyó a mediados de los años 1940 y el proceso de inestabilidad empezó a finales de los años 1980. Esta inestabilidad se caracterizaba por desprendimientos de bloques de roca o caídos de roca, que consisten en remociones masivas y activas de fragmentos y escombros rocosos pendiente abajo (Aliaga 2009), que tenían movimientos en extremo rápidos superiores a 3 m/s por su inclinación casi vertical. En el escarpe superior (cabeza o corona) se encontraron grandes grietas de tensión de 30 cm y 40 cm (este desplazamiento ocurre por lo general antes de la falla).

El mecanismo de falla se desencadenó sobre todo por la acción de las lluvias, a cuya acción se sumó la intervención del estrato de arcillolita en la base del talud con la excavación para instalar una tubería. Las capas de arcillolita y las delgadas capas de carbón, intercaladas con las capas de arenisca se hu-

medecieron de manera progresiva por la lluvia (esta agua que permanecía por más tiempo en el relleno de la excavación, acrecentó el proceso natural de meteorización de la arcillolita descomponiéndose en suelos blandos y compresibles); en los períodos de verano, el secado ocasionó un proceso de contracción con su correspondiente fisuramiento y pérdida de resistencia del material. Así, las lluvias, a través de un proceso de erosión diferencial (en el que la roca más blanda o menos resistente se erosiona con mayor facilidad que la roca más resistente) propiciaron la formación de cárcavas en el pie del talud, y quedó sin soporte el estrato siguiente de arenisca que por su estado de fracturamiento y pérdida de resistencia al cortante por infiltración de agua, generó los primeros caídos de bloques de roca. La situación se repitió hacia arriba y se llegó al estado que se observa en la Figura 6.

Con el fin de disminuir el nivel de amenaza y riesgo que presentaba el talud, se plantearon medidas a corto y largo plazo. Las medidas a corto plazo consistieron en realizar pequeñas voladuras que ayudaron a deslizar el material, que se encontraba formando aleros o negativos, controlando de esta manera el peligro de accidentes graves en la carretera. Estos deslizamientos pequeños y locales se depositaron sobre un terraplén que se conformó al pie del talud, de tal forma que amortiguó la caída de los materiales, sin causar daños a la banca y al oleoducto. Las voladuras se realizaron de manera gradual evitando el bloqueo definitivo del transporte por la vía y el represamiento del río Cubugón.
