## ESTUDIO DE ESTABILIDAD DE LAS LADERAS DEL BARRIO CASA BLANCA EN LA ZONA NORTE DE LA CIUDAD DE QUIBDÓ, CHOCÓ, COLOMBIA

## STUDY OF STABILITY OF THE HILLSIDES OF THE NEIGHBORHOOD CASA BLANCA IN THE NORTH AREA OF THE CITY OF QUIBDÓ, CHOCÓ, COLOMBIA

JOSÉ ALBERTO CÓRDOBA ARIAS<sup>1</sup>, LUIS ALBERTO RAMOS GÓMEZ<sup>2</sup>, JIMENA BECERRA GUTIÉRREZ<sup>2</sup>,  
EDLY STELLA RENTERÍA MENA<sup>3</sup>

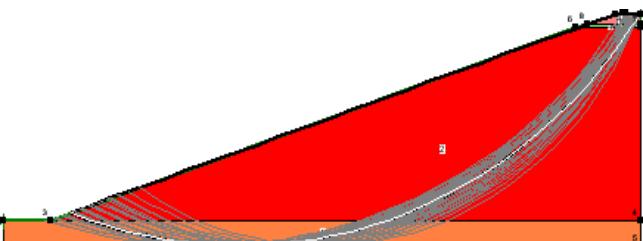
**Figura 2.** Talud N° 1

Este talud está conformado por una CL y posee las siguientes características: peso unitario promedio 17,12 KN/m<sup>3</sup>, resistencia al corte promedio 13,30 KN/m<sup>2</sup>, altura 16 m y ángulo de inclinación medio de 18,5°. Los factores de seguridad para este talud analizado con los métodos de Bishop modificado y de Duncan-Buchignani, fueron 0.833 y 0.46 respectivamente (Figura 2, Tabla 1) (Das & Braja 2001).

Las buenas condiciones geotécnicas que presentan los estratos base de los taludes dos, tres, cuatro y las bajas inclinaciones de estos, tienen una influencia positiva en el factor de seguridad del talud; caso contrario el talud número uno que a pesar de presentar una inclinación baja, la resistencia al corte es muy pequeña en el estrato base, hecho que influye negativamente, tal como se evidencia en los resultados del análisis.

De acuerdo con los factores de seguridad obtenidos del análisis de estabilidad, es evidente que los taludes objeto de estudio, son estables excepto el primero. En este primer talud están en riesgo diez viviendas porque aquí se presentan deslizamientos menores y hundimientos del terreno, además de haber resultado inestable en el análisis.

Las laderas del barrio Casa Blanca que es el área del presente estudio, en las condiciones actuales presentan una situación de estabilidad que cumple con las exigidas por la norma, pues los factores de seguridad (FS) calculados, resultaron mayor que los factores mínimos ( $FS > 1.20$ ), para este tipo de laderas, haciendo la salvedad en la ladera nororiental, la cual sí es inestable porque presenta un  $FS < 1.20$  y se debe estabilizar en el menor tiempo posible utilizando alguno de los métodos de estabilización mencionados en la literatura.

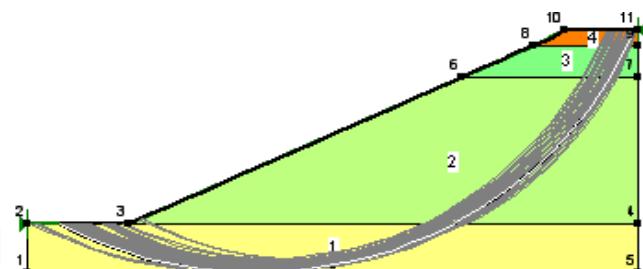
**Figura 3.** Talud N° 2

Este Talud N° 2 está conformado por una CL y posee las siguientes características: peso unitario promedio 17,25 KN/m<sup>3</sup>; resistencia al corte promedio 19,74 KN/m<sup>2</sup>; altura 8 m y ángulo de inclinación medio de 25°. Los factores de seguridad para este talud analizado por los métodos de Bishop modificado y de Duncan-Buchignani, fueron 1,314 y 1,03 respectivamente (Figura 3, Tabla 2) (Das & Braja, 2001).

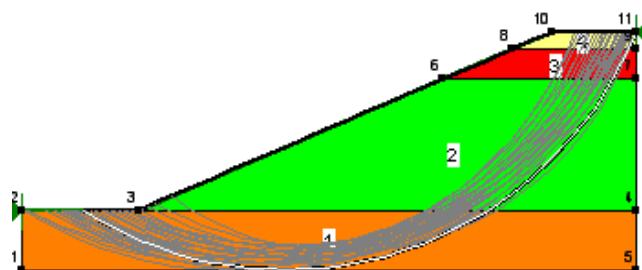
**Figura 4.** Talud N°3**Tabla 3**  
**Resultados del Talud N° 3**

El Talud N° 3 está conformado por una CL y posee las siguientes características: peso unitario promedio 16,76 KN/m<sup>3</sup>; resistencia al corte promedio 27,59 KN/m<sup>2</sup>; altura 6 m y ángulo de inclinación

medio de 23°. Los factores de seguridad para este talud analizado por los métodos de Bishop modificado y de Duncan-Buchignani, fueron 1,639 y 1,88 respectivamente (Figura 4, Tabla 3) (Das & Braja, 2001).

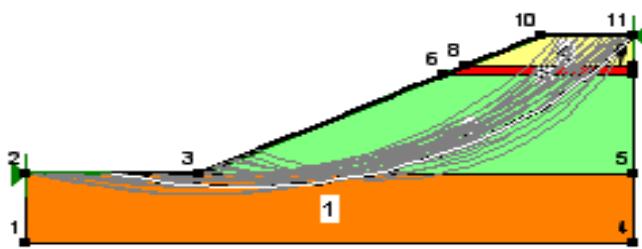
**Figura 5.** Talud N° 4**Tabla 4**  
**Resultados del Talud N° 4**

El Talud 4 está conformado por una CL, y posee las siguientes características: peso unitario promedio 16,84 KN/m<sup>3</sup>; resistencia al corte promedio 38,68 KN/m<sup>2</sup>; altura 4 m y ángulo de inclinación medio de 27°. Los factores de seguridad para este talud analizado por los métodos de Bishop modificado y de Duncan-Buchignani, fueron 1,639 y 1,88 respectivamente (Figura 5, Tabla 4) (Das & Braja, 2001).
