ESTUDIO DE LA ESTABILIDAD DE LAS LADERAS DE LOS BARRIOS MONTEBELLO, LA CASCORVA Y SAN FRANCISCO DE MEDRANO ZONA SUR-ORIENTAL DEL MUNICIPIO DE QUIBDÓ, CHOCÓ, COLOMBIA

JOSÉ ALBERTO CÓRDOBA ARIAS*, EYSON YAIR MORENO OREJUELA*,
HERNANDO RAMÍREZ ANGULO*, EDLY STELLA RENTERÍA MENA*

RESUMEN

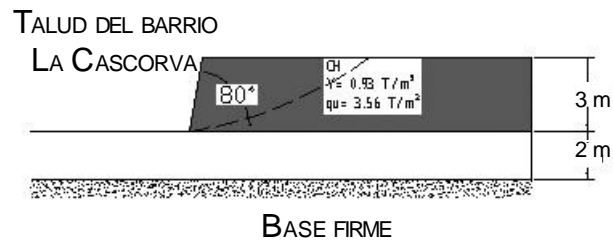
Figura 3. Talud del barrio La Cascorva

Altura promedio	3 m		
Ángulo de inclinación promedio	80°		
Límites de consistencia	Clasificación USCS		
LL	LP	IP	CH
52	9.76	42.24

En el barrio La Cascorva se encontró una ladera conformada por una arcilla inorgánica de alta plasticidad (CH), peso unitario de 0.93 T/m³, una resistencia al corte de 3.56 T/m², una altura de 3 m y un ángulo de inclinación de 80°. Esta ladera presentó un factor de seguridad de 1.70 (Figura 3, Tabla 2) (Alfonso y Hermillo 1976).

1. Los taludes naturales encontrados en los barrios Montebello y San Francisco de Medrano (sector La Hermandad), están conformados por arcillas inorgánicas de mediana a baja plasticidad, mientras que el talud del barrio La Cascorva lo conforma una arcilla inorgánica de alta plasticidad que permite darle una mayor inclinación al talud así como lo muestra su ángulo si perder su estabilidad.

5. La composición de los suelos que conforman el barrio La Cascorva es muy variada, porque se halló limos orgánicos e inorgánicos de alta compresibilidad, arcillas orgánicas e inorgánicas de baja plasticidad y arenas provocando esto que no se encuentre homogeneidad en la estructura de los taludes y se haga más complicada la de-
