**MANEJO DE INESTABILIDAD DE TALUDES EN LA VÍA QUE COMUNICA LAS POBLACIONES DE SAMORÉ (NORTE DE SANTANDER) Y CUBARÁ (BOYACÁ); SECTOR VIAL QUE CORRESPONDE AL EJE DE COMUNICACIÓN CÚCUTA-ARAUCA, COLOMBIA**

ROMEL GALLARDO AMAYA<sup>1</sup>, JOSÉ ALBERTO CÓRDOBA ARIAS<sup>2</sup>

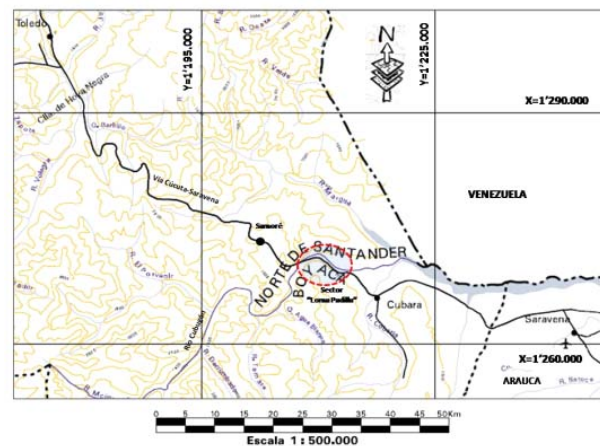
Figura 1. Toma aérea talud Padilla

El talud Padilla está situado entre la población de Samoré (Norte de Santander) y Cubará (Boyacá) en la vía Pamplona-Saravena (carretera de la soberanía) que hace parte del eje vial Cúcuta-Arauca. Permite realizar la mayor parte del comercio y transporte de personas entre los departamentos de Norte de Santander y Arauca, y se constituye en un elemento central y principal de comunicación entre estos departamentos y el resto del país. En esta vía también se encuentra el oleoducto Caño Limón-Coveñas, de Ecopetrol. En la Figura 1 se aprecia una toma aérea del talud Padilla y parte de la Loma de Padilla.

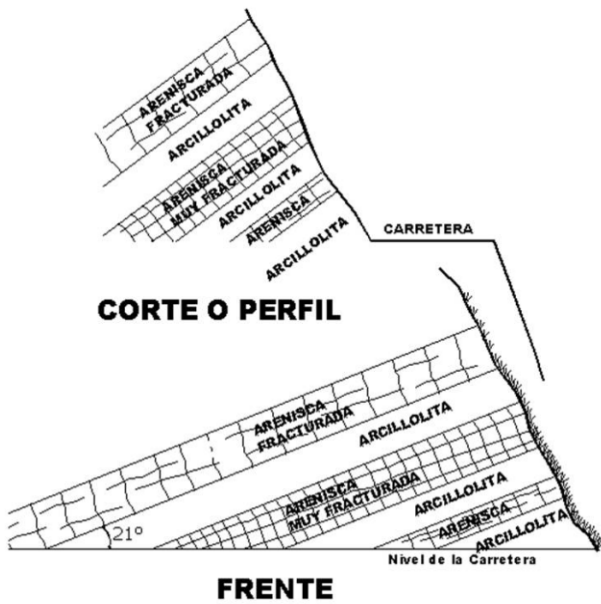
Figura 4. Estratigrafía Loma de Padilla

En la Figura 4 se puede apreciar la estratigrafía en forma general. En la Figura 5 se aprecian los dife-
